Schloss Rosenberg

Sanierung aller Dächer, des Innenhofes und der Mauern, Schaffung behindertengerechter WC-Anlagen und Zugänge

Ein Bauprojekt des

Staatlichen Bauamtes Landshut
(www.stbala.bayern.de)

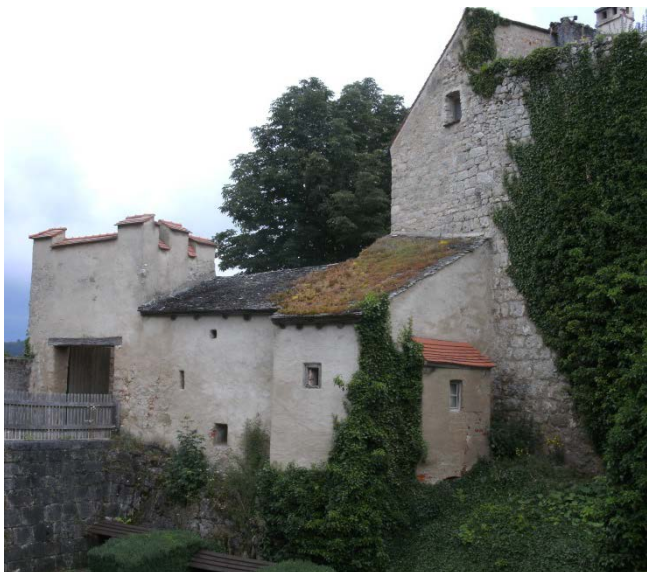
Torwarthaus; inn. Burgmauer alt; Foto: IB Siegmüller, Regensburg

Die Burganlage ist von zweischaligem Natursteinmauern umgeben, die teilweise direkt auf dem Fels gegründet sind. Die Mauern waren stark von Efeu, Flechten und Moosen durchwachsen und wiesen starke Schäden auf.

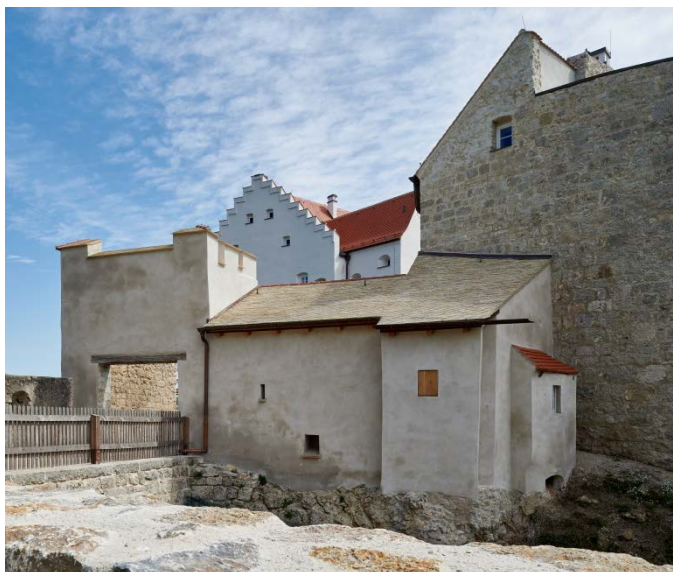
Torwarthaus, innere Burgmauer neu; Foto: R. Sturm, Landshut

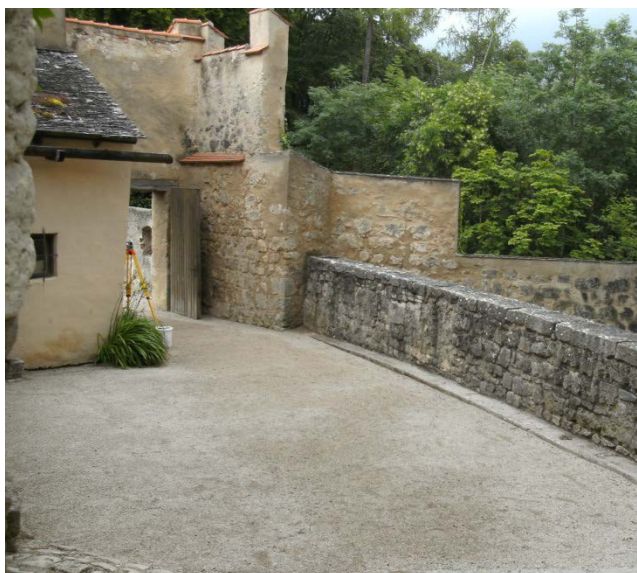
Zugang innerer Burghof alt; Foto: IB Siegmüller, Regensburg

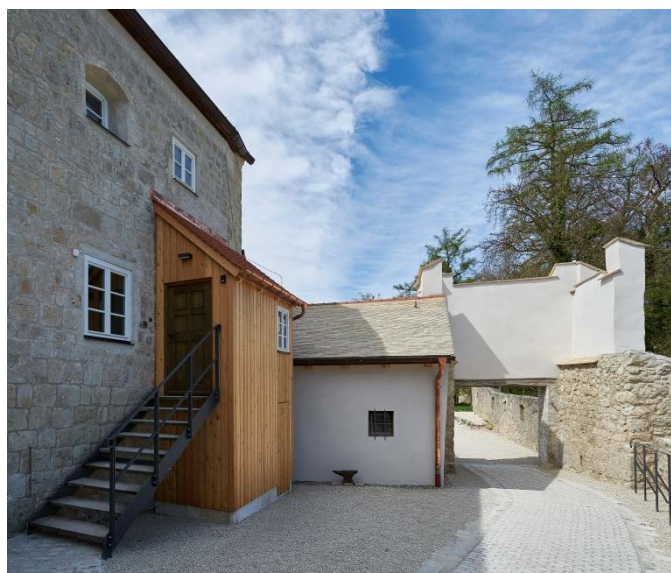
Zugang innerer Burghof neu, barrierefrei ; Foto: R. Sturm, Landshut

Feuchtigkeit ebenfalls stark geschädigt und vom echten Hauschwamm befallen. Die Burg verzeichnet pro Jahr ca. 100.000 Besucher aller Altersgruppen. Trotzdem verfügte sie über zu wenige und nicht behindertengerechte WC-Anlagen und Zugänge. Im Zuge der Sanierung wurden die Zugänge barrierefrei ausgebaut und behindertengerechte WC-Anlagen geschaffen.

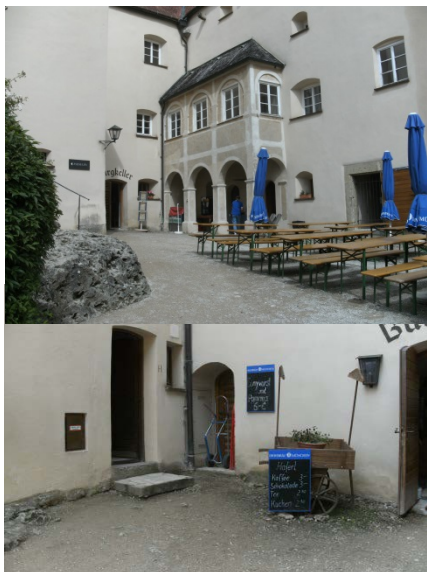
Zustand Innenhof vor Sanierung

tung sowohl die Konstruktion als auch die Deckung erneuert. Jede einzelne Kalksteinplatte wurde von einem speziellen Legschieferdachdecker händisch bearbeitet, angepasst und so die Dachfläche von ca. 80m² von unten (Mauerkrone) nach oben (Dachfirst) neu eingedeckt. Eine spezielle Herausforderung stellte die Neugestaltung des Burginnenhofes dar. Hier sollte ein neuer, ansprechend gestalteter Freibereich für die Burggastro- nomie geschaffen werden. Bis zur Sanierung war der Innenhof ein, mit einer wassergebundenen Decke

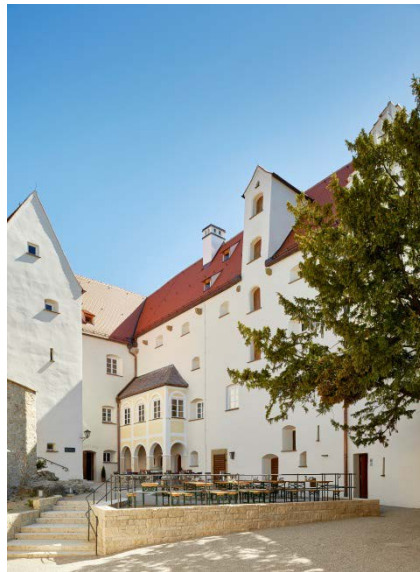
Innenhof mit barrierefreien Zugängen nach Sanierung; Fotos: R. Sturm, Landshut

versehene, zweckmäßiger „Verteiler“ ohne Aufenthaltsqualität. Im Zuge der Sanierung wurde ein neuer, durch Natursteinmauern terrassierter Freisitz angelegt, dessen verschiedene Ebenen barrierefrei erschlossen werden können. Die Aufstellfläche der Tische wurde begradigt, es wurde eine funktionierende Entwässerung geschaffen und eine ansprechende Beleuchtung installiert, die ggf. auch eine Bewirtschaftung am Abend ermöglicht. Nach der Sanierung erstrahlt die Rosenberg in neuem Glanz und wartet auf noch mehr Besucher.

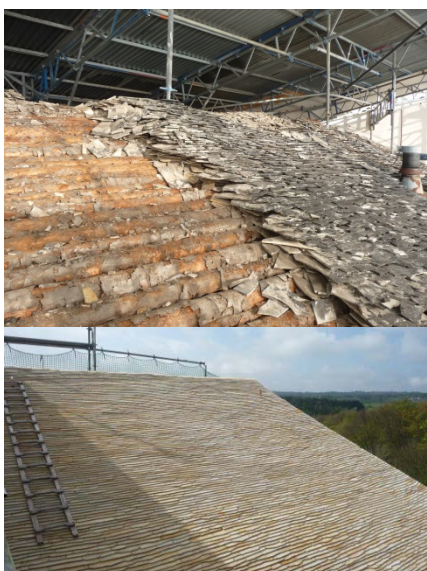
Die Legschieferdächer waren in so schlechtem Zustand, dass sie vollständig zurückgebaut werden mussten. Hier war fast 80 Prozent der Substanz verfault. In Mühhevoller Handarbeit wurde nach traditioneller Bauweise und in enger Abstimmung mit den Referenten der Bayerischen Schlösserverwal-

Legschieferdeckung alt/ neu Dach III u. IV

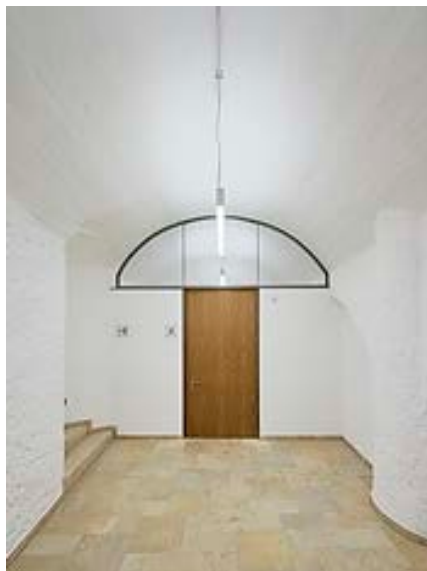
behindertengerechte WC-Anlage; Vorraum; Fotos: R. Sturm, Landshut
